Datum
2024-01-15
Projekt ID
213588

Kund
Kilenkrysset Bygg AB

PM Bergteknik

Utredning kring bergtekniska förutsättningar för Segersta 1:81.

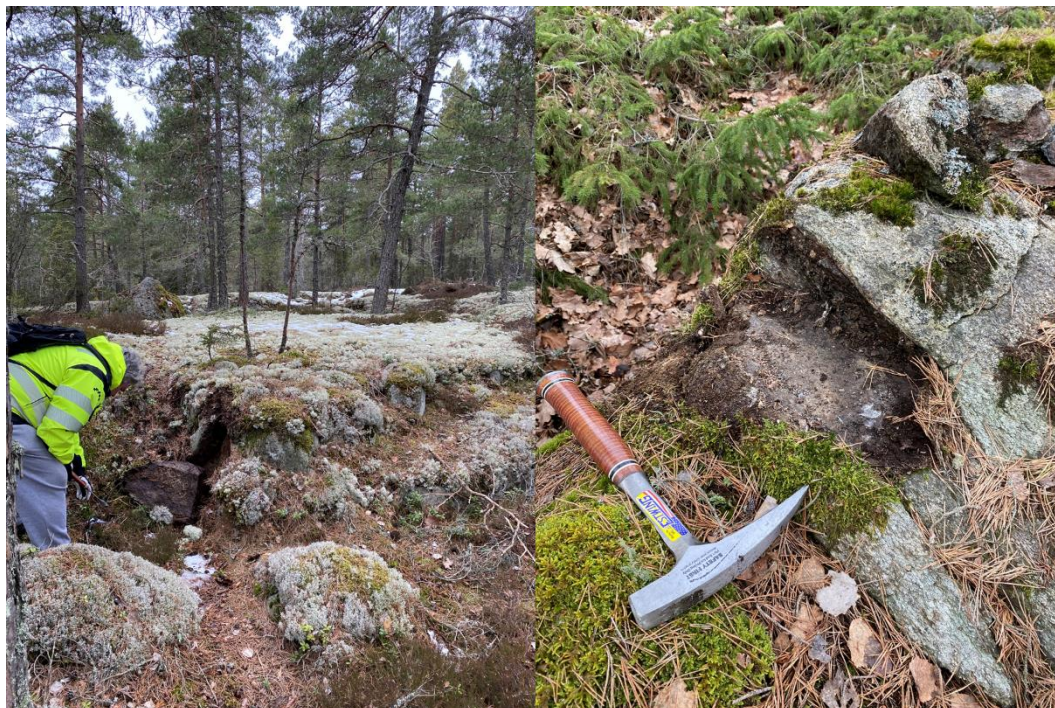
Vid fältbesöket noterades strukturer med NV-SÖ riktning, det vill säga parallellt eller subparallellt med E18. Dessa förekom främst som antydningar till lineament/svacka i naturen. Det förekom även strukturer som tvärrar den förstnämnda med riktning NÖ-SV. De två sprickgrupperna/strukturerna antas vara de dominanta i området men även andra sprickriktningar förekom, så kallade slumpmässiga sprickor. Bergkvaliteten bedöms som medelbra/medelstarkt med viss vittringshud i ytberget.

Figur 2-2 Exempel på geologi från området med flera större områden med berg i dagen och hållar med mycket tunt jordtäckte.

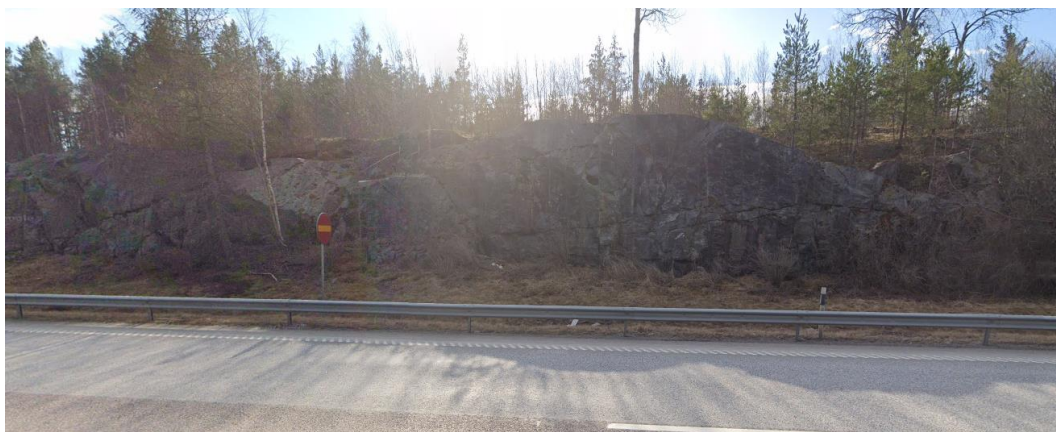
Mot E18 Väst formar höjdpartiet en ca 300 m lång skärning i berg med en höjd om cirka 8 m, se exempel längs sträckan i Figur 3-11 och Figur 3-12. En okulär inspektion visar att slänten är i relativt gott skick, dock finns det partier där större block har fallit ut. Dock går det inte att bedöma om det skett nyligen eller om det skedde redan under byggnationen av skärningen.

Figur 3-11 Exempel 1 från skärning längs E18 Väst.

För stabiliteten mot vägen utger inte nuvarande utförande någon stabilitetsrisk, eventuella block som skulle kunna falla ut kommer fångas upp av det breda diket.

För att säkra att inga block eller kilar glider ut då slänten belastas bör en berginspektion utföras av skärningen och en förstärkning i motsvarighet till grundläggningstryck måste installeras. Då Trafikverket är anläggningsägare ska de beställa erforderliga arbeten för skärningen.

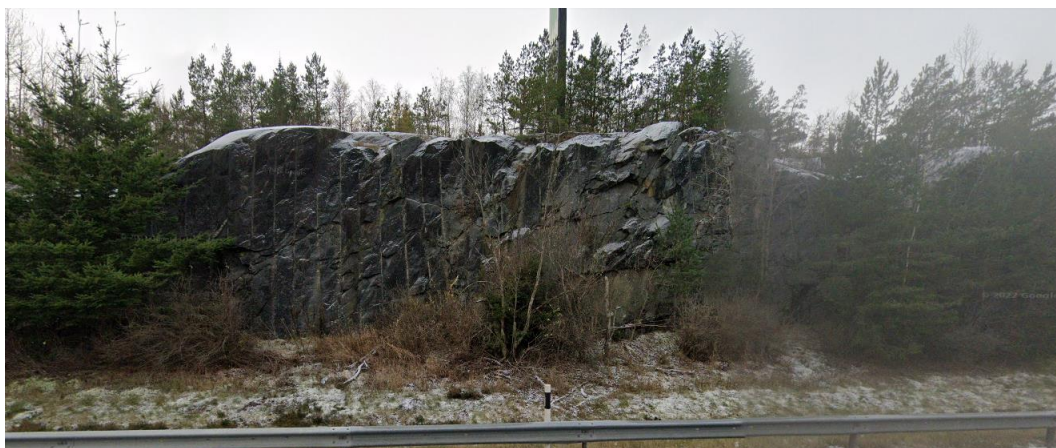
Figur 3-12 Exempel 2 från skärning längs E18 Väst.
